АНТРОПОГЕННЫЕ ПРЕОБРАЗОВАНИЯ РЕЛЬЕФА ДОЛИНЫ
РЕКИ МАРМАРИК И РАЗВИТИЕ ВТОРИЧНЫХ ТЕХНОГЕННЫХ
ГЕОМОРФОЛОГИЧЕСКИХ ПРОЦЕССОВ

В. Р. БОЙНАГРЯН *, А. В. БОЙНАГРЯН

Кафедра картографии и геоморфологии ЕГУ, Армения

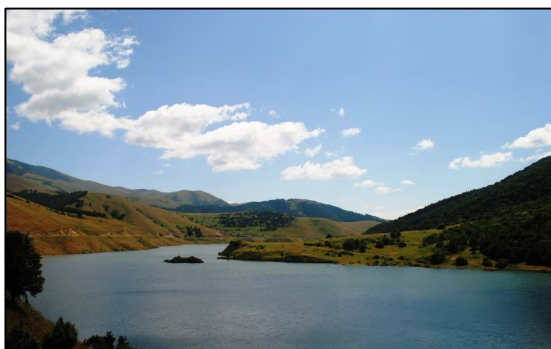
Рис. 2. Древний оползень на правом берегу долины р. Мармарик, напротив устья р. Цахкамарг, ныне подтопленный водами водохранилища (фото автора, июль 2015 г.)

Напротив устья р. Цахкамарг имеется еще один древний оползень, отгеснивший в свое время русло р. Мармарик на север примерно на 0,8 км. Этот оползень в настоящее время подтоплен водами Мармарикского водохранилища (рис. 2). Два активных современных оползня имеются по левому склону долины правого притока р. Мармарик, впадающего в него чуть ниже плотины водохранилища (прежнее название этого притока Кярхана-Дереси).

Активизацию оползневых подвижек следует ожидать и на участке южного склона напротив устья р. Цахкамарг, где языковая часть существующего оползня уже сейчас подтоплена водами водохранилища. Возможны обрушения в виде оползня-обвала вышележащих толщ вулканогенных пород по поверхности метаморфических сланцев.

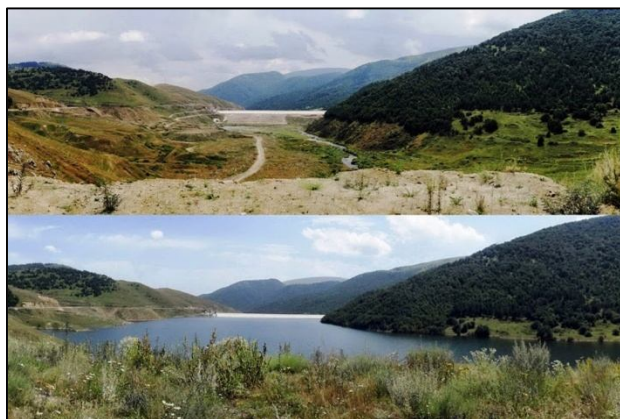
Рис. 3. Мармарикское водохранилище (фото из Интернета):
вверху – до заполнения водой;
внизу – после заполнения чаши.

Наиболее существенное антропогенное преобразование рельефа в долине р. Мармарик связано с сооружением Мармарикского водохранилища объемом 23 млн м³ недалеко от с. Артаваз. Водоохранилище введено в строй в 2012 г. (по некоторым официальным источникам в 2010 г.) после реконструкции старой плотины. Абсолютная высота новой плотины 1920 м, длина плотины 625 м, уровень воды в июле 2015 г. составлял 1899,22 м (рис. 3).
